Autoreparaturen und Reparaturanleitungen

Reparaturanleitung Einbauanleitung

Manschette Antriebswelle vorn aussen erneuern

Volvo V70

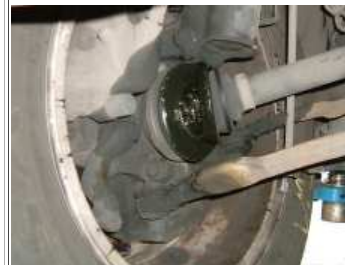
Abb.16 Defekte Achsmanschette

Hier der Schaden... Abb.16

Das Fett tritt aus und saut Felge, Achsschenkel u. Bremsanlage ein. Dreck und Sand tritt ein und zerstört das Gelenk.

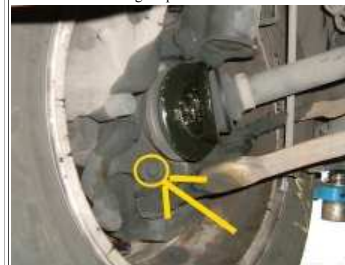
Abb.18 Schraube Kugelkopf entfernen

Die Schraube vom Kugelkopf des Traggelenks entfernen. Hier hat sich schon oft Rostlöser bewährt. Abb.18

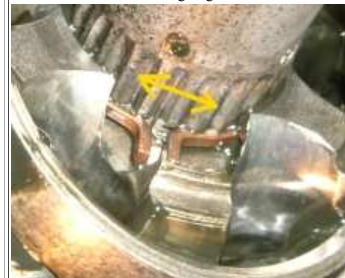
Abb.21 Der elende Sicherungsring in Nahaufnahme

Dieser muss jetzt mit einer geeigneten Zange nach aussen bis zum Anschlag gespreizt werden. Dabei ist das Gelenk unter Spannung zu halten. Abb.21
